중대사고
이슈리포트

KOREA OCCUPATIONAL SAFETY & HEALTH AGENCY

작업발판 일체형 거푸집 사고사례 및 대책

분진 화재·폭발 사고 저감 방안

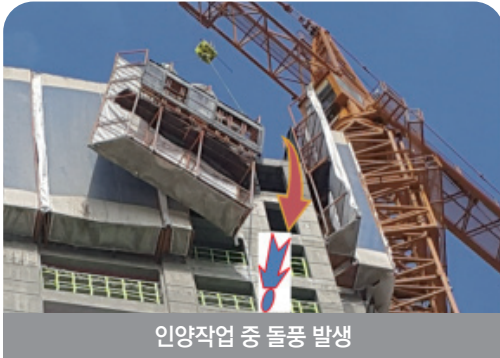
- ⑩ 또한, 인양 작업 중 갑작스런 돌풍이 발생하여 갱폼이 회전하며 갱폼을 붙잡고 있던 재해자가 추락한 경우가 3건, 갱폼 케이지 설치 과정 중 고정되지 않은 작업발판을 밟고 추락한 경우가 2건으로 나타났다.

인양작업 중 돌풍 발생

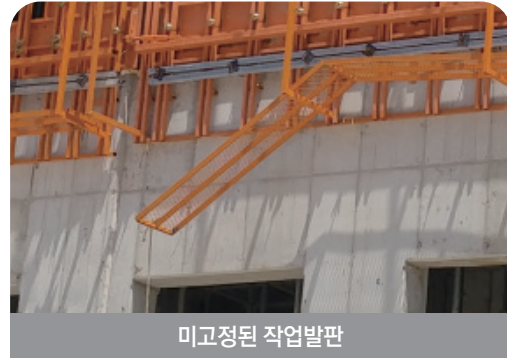
미고정된 작업발판

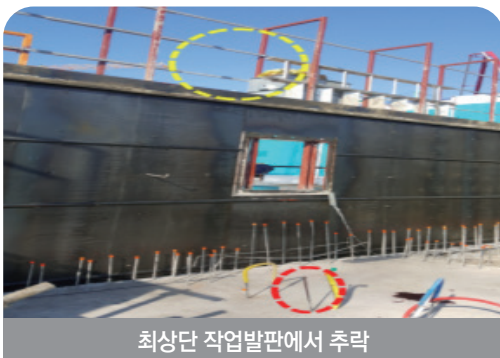
- ⑪ 기타 떨어짐 재해발생 형태로는, 최상단 작업발판에서 추락, 작업발판의 지지철물 및 자재를 올려놓은 안전난간이 파단되며 추락, 케이지가 없는 형태의 갱폼에 매달려 작업 중 추락 등의 사고가 발생하였다.

최상단 작업발판에서 추락

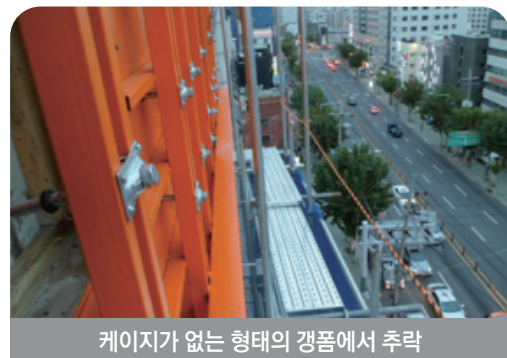
케이지가 없는 형태의 갱폼에서 추락

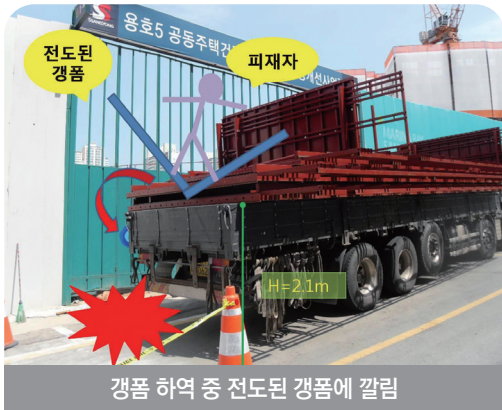
- ⑬ 깔림의 경우, 갱폼 하역 중 화물차의 적재함에서 전도된 갱폼에 깔리거나, 쌓여있는 갱폼 폐자재에서 볼트 수거 중 무너진 갱폼에 깔림 등이 있었고, 맞음의 경우 갱폼 하역 중 슬링벨트가 파단되어 갱폼에 맞거나, 콘크리트 압송관 연결작업 중 갱폼 작업발판에서 떨어진 자재에 맞은 사례가 있었다. 그리고, 끼임의 경우에는 인양 중이던 케이지와 인양 작업 전 케이지 사이에 끼인 사고였고, 화재의 경우는 갱폼 수정을 위한 용단작업 중 발생한 불티가 1층에 쏟아놓은 부직포에 화재가 발생하여 대피 중이던 재해자가 화상을 입은 사고였다.

갯폼 하역 중 전도된 갯폼에 깔림

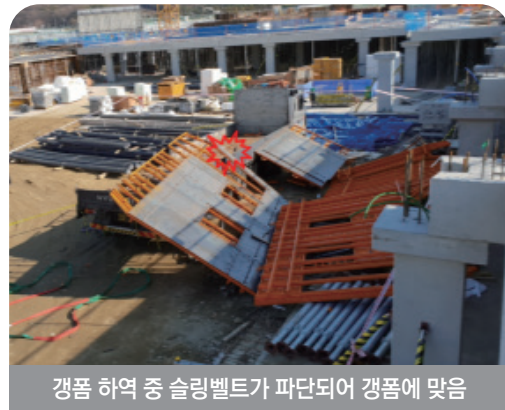
갯폼 하역 중 슬링벨트가 파단되어 갯폼에 맞음

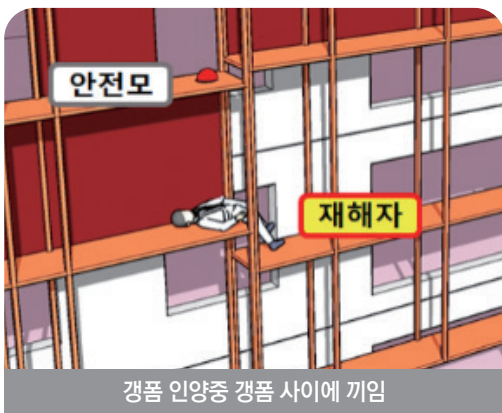
갯폼 인양중 갯폼 사이에 끼임

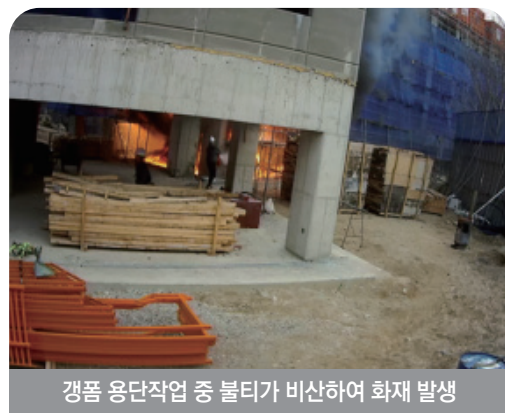
갯폼 용단작업 중 불티가 비산하여 화재 발생

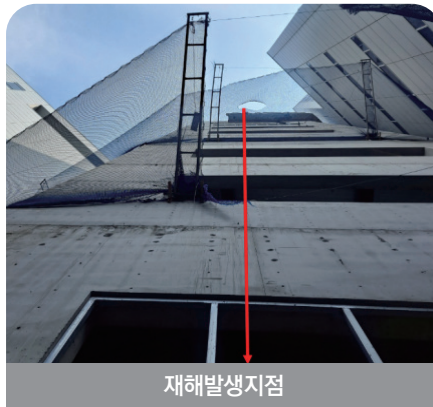
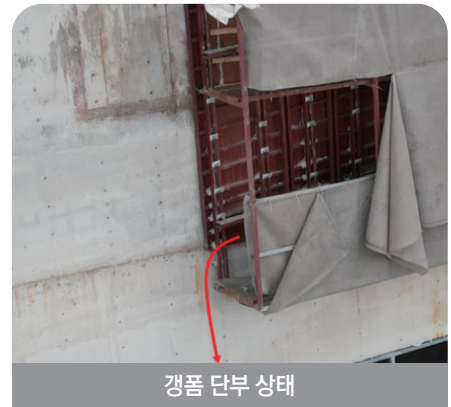
- 재해자는 6번 갱폼 최하단 발판 단부로부터 건물 외벽에 설치된 낙하물 방지망 2단을 순서대로 관통하며 떨어진 것으로 파악되며, 5번 갱폼의 탈형으로 인해 6번 갱폼의 단부가 발생하였고, 이 구간에 안전난간 등 방호조치가 이루어지지 않았으며 작업발판 위에 갱폼 고정볼트 및 콘크리트 잔해 등이 혼재하여 이동 시 걸려 넘어질 우려가 높았던 점을 고려할 때, 재해자는 발판 위에 쌓인 폐기물에 걸리는 등의 사유로 인하여 안전난간이 설치되지 않은 갱폼 발판 단부에서 추락한 것으로 추정된다.

- 상기 조사 내용을 토대로 할 때, 갱폼을 설치하거나 해체할 경우, 단부가 연속적·필연적으로 발생하기 때문에 해당 부위에 안전난간 등의 방호조치를 실시하여야 한다.

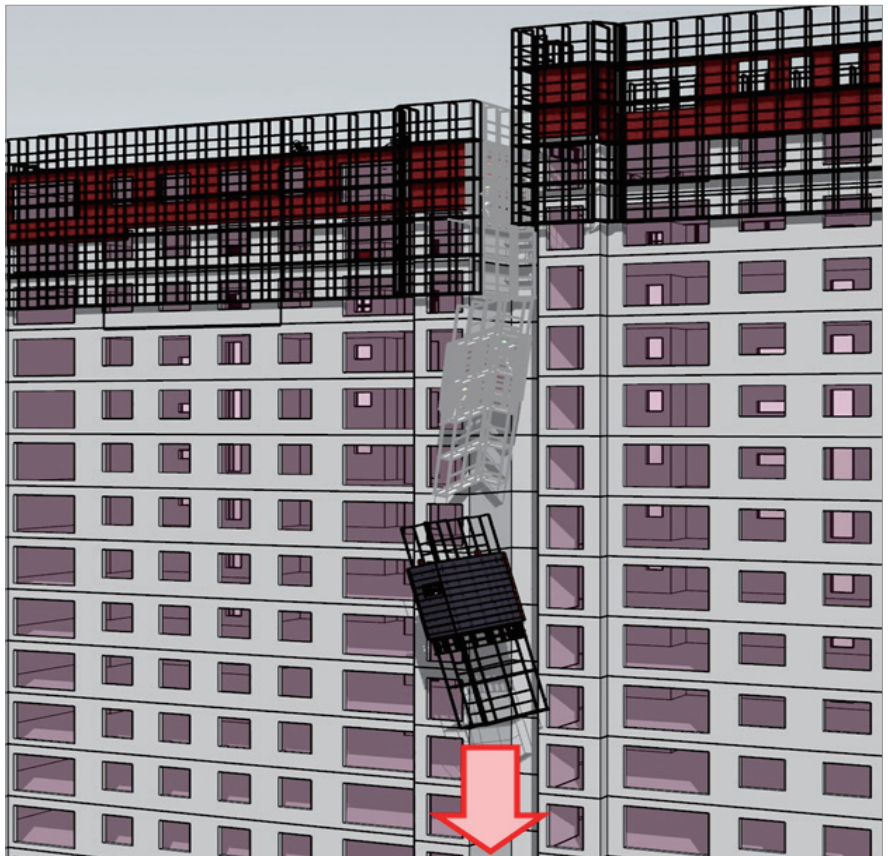
[그림 3] 재해발생 상황도

- 사고현장은 ○○아파트 신축공사 현장으로, 25층 외벽에 설치된 갱폼을 해체하여 인양하는 과정에서 타워크레인의 인양로프에 고정하지 않은 갱폼이 낙하하여 갱폼 케이지 내부에 있던 재해자 2명이 갱폼과 함께 약 69미터 아래 지상 1층 바닥으로 사망하였다.

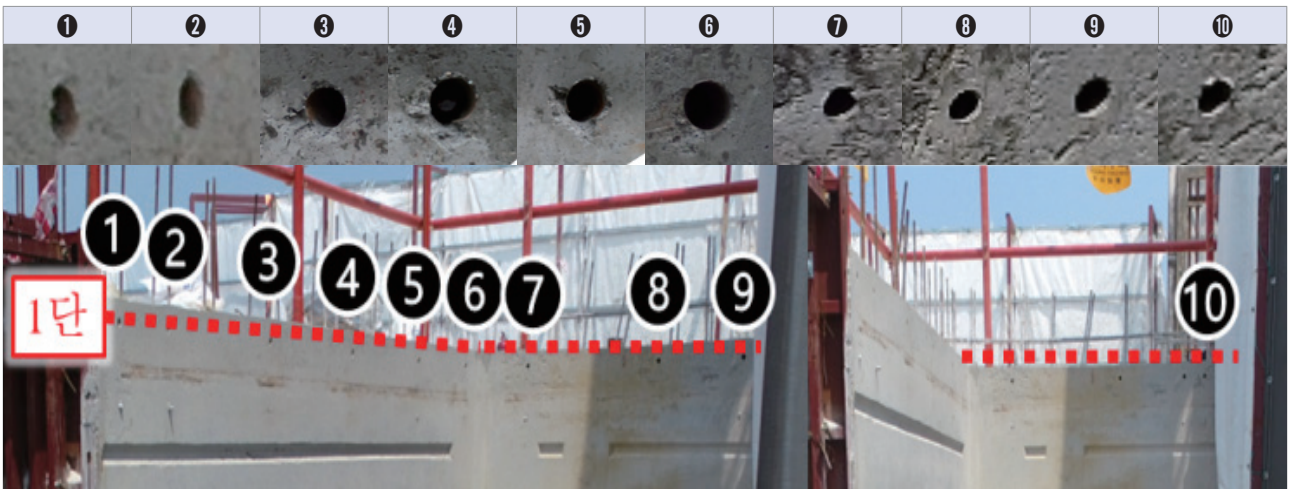
- ☉ 사고가 발생한 갱폼 다음 순서로 인양 예정이었던 갱폼의 볼트 해체상태를 확인한 결과, 갱폼의 볼트와 연결핀은 최상단이나 양끝단 일부만 남기고 모두 임의 해체·제거한 상태였고, 사고 갱폼이 설치되어 있던 벽면의 파괴나 볼트 파손 흔적이 없는 것으로 보아(아래 사진 참조) 갱폼 인양작업 시 타워크레인에 갱폼을 매달지 않은 상태에서 볼트를 모두 해체하여 갱폼이 이탈한 것으로 추정된다.

[그림 5] 1단 L형 앵커 매립 및 벽면 상태

- ☉ 상기 조사내용을 토대로 할 때, 갱폼 인양작업 시에는 갱폼을 인양장비에 매달기 전 지지 또는 고정철물을 미리 해체하지 않아야 하며, 타워크레인 등 인양장비에 매단 후에 안전작업 절차를 준수하여 순차적으로 볼트 해체작업을 실시하여야 한다.

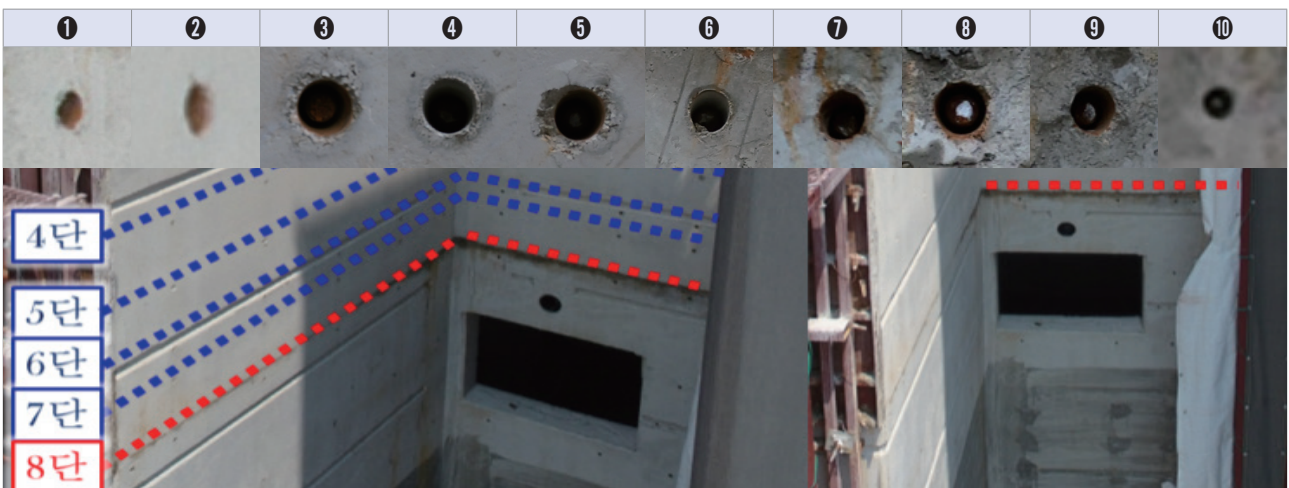
[그림 6] 8단 L형 앵커 매립 및 벽면 상태

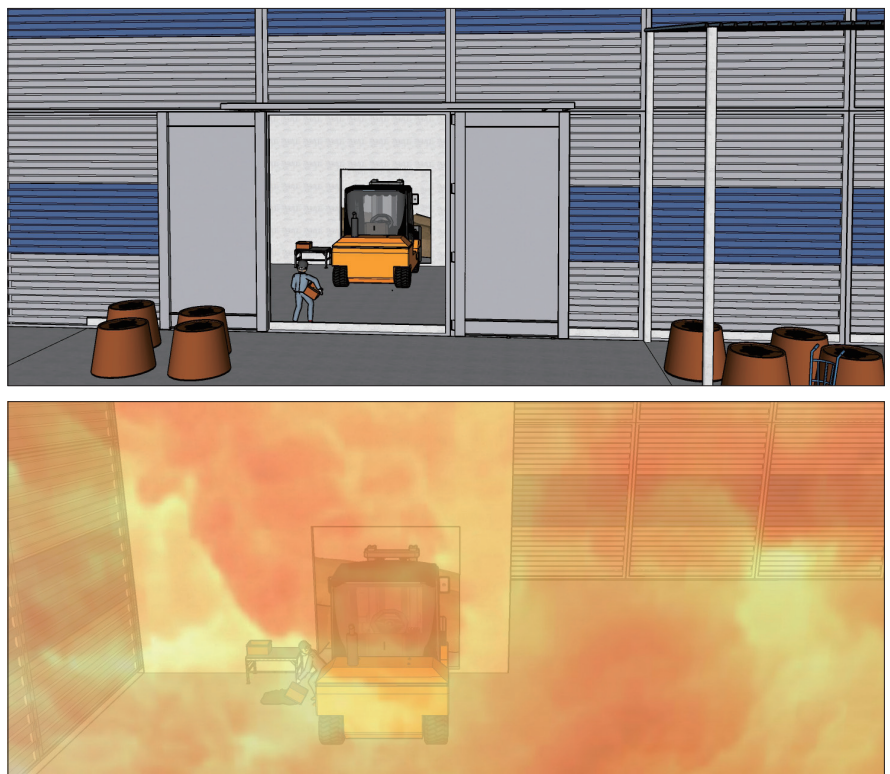
[그림 1] 재해발생 상황도

① 사고현장은 ○○메탈 공장 내 반응장으로, 다음날 작업을 위해 재해자가 반응실 출입구 측면에 위치한 작업대에 혼합된 발화제 원료를 운반하는 중 미상의 원인에 의해 폭발이 발생하여 작업자 1명이 화상 및 골절상으로 사망하였다.

- ④ 재해자가 원료 용기에 배합하여 운반한 발화제의 65~70%의 비율을 차지하는 화학물질은 알루미늄 파우더로, 해당 분진은 다수의 분진폭발 사례의 가연물로 확인되는 등 폭발위험성이 높은 가연성 분진으로 추정된다.
- ④ 사고발생 사업장에서 수집한 시료(알루미늄 파우더)에 대한 물리적 위험성 시험 결과, 해당 분진은 분진폭발등급 St.3으로 “폭발에 의한 위험성이 매우 큰 분진”으로 나타났다. 그리고 최소점화에너지 측정을 위한 시험과정 중 10m에서 폭발이 관찰되었는데, 이는 인체에서 발생될 수 있는 불꽃방전에너지 20~30m보다 작아 정전기가 해당 알루미늄 분진의 점화원으로 작용할 가능성이 있음이 확인되었다. 반응장의 작업 여건 및 재해자가 착용한 안전화, 작업복 등을 종합적으로 고려하였을 때, 재해자의 인체에 축적된 정전기가 폭발 위치에서 미상의 사유로 일시에 방전되면서 점화원의 역할을 했을 것으로 추정되었다.
- ④ 상기 조사 내용을 토대로 할 때, 알루미늄 파우더와 같은 가연성분진을 취급하여 인체에 대전된 정전기에 의한 화재 또는 폭발 위험이 있는 경우에는 작업장 바닥 및 관련설비 등에 도전성 유지, 정전기 대전방지용 안전화 착용 및 제전복 착용 등의 사전조치를 실시하여야 한다.

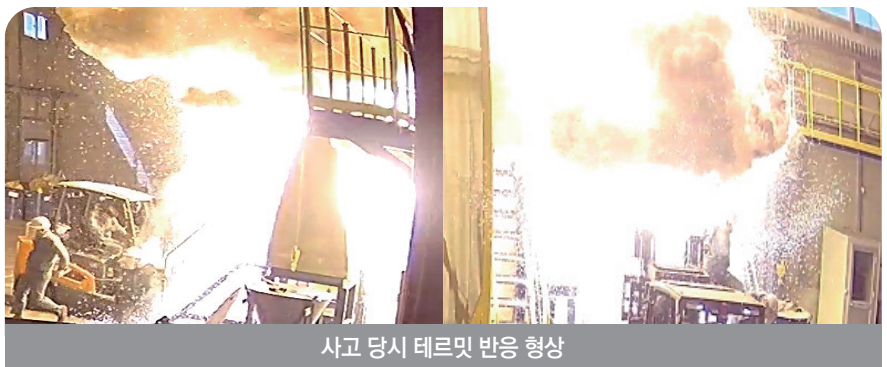
- 재해발생 당시 알루미늄 삽으로 배합기에서 배출되어 버킷에 담긴 혼합물의 평탄화 작업을 하면서 배합기 투입구 안쪽을 빗자루로 약 30초 간 가격하던 중 투입구 부근에서 불꽃이 보이며 화재가 발생하였다.
- 화재폭발 당시 배합기의 투입구와 배출구는 모두 개방상태로 공기(산소)는 충분한 상태였으며, 가연성 물질의 경우 배합작업 후 배합기 내에는 경금속인 알루미늄 분말이 배합기 내 빈 공간에 부유하면서 분진폭발이 일어날 수 있는 상태였으며, 나머지 물질들은 중력침강으로 바닥에 쌓여 테르밋 반응이 일어날 수 있는 환경이 조성된 것으로 추정된다. 또한, 점화원의 경우 정전기는 배합기의 도전성 소재, 접지상태 등으로 보아 발생 가능성이 적으며, 마찰감도 시험 시 발생하는 폭발의 크기는 해당 작업자의 빗자루 작업 중 발생할 수 있어 점화원은 정전기 보다 마찰 및 충격에 의해 발생했을 가능성이 높다.
- 당시 배합기 내 알루미늄 분진의 밀도는 빗자루 작업으로 인해 충분할 것으로 판단되나, 배합기 내의 분진 구성이 혼합금속분말이 있는 상태에서 알루미늄 단독으로만 형성되었다고 특정하기는 어려우며, 빗자루 작업으로 발생한 혼합금속 분말의 마찰 및 충격에 따른 열축적으로 테르밋 반응으로 바로 진행되었거나 상부에 부유된 알루미늄 금속분말의 분진폭발이 선행된 후 테르밋 반응으로 진행된 것으로 추정된다.

사고 당시 테르밋 반응 형상

- 상기 조사 내용을 토대로 할 때, 재해발생의 직접적인 원인으로서는 가연성 고체인 알루미늄 분말이 포함된 혼합 금속분말을 배출작업 시 빗자루를 이용하여 직접적으로 충격을 가하면서 테르밋 반응을 유발한 것으로 보인다. 알루미늄 분말은 폭발농도 및 최소점화에너지가 낮아 분진폭발이 일어날 수 있으므로 알루미늄 분말 취급설비에 대해 폭발위험장소 구분도를 작성하여 관리하여야 하며, 생산 작업 변경 등에 따른 위험요인을 사전에 파악하고 대책을 수립하는 등의 작업계획을 면밀히 수립·이행하여야 할 것이다.

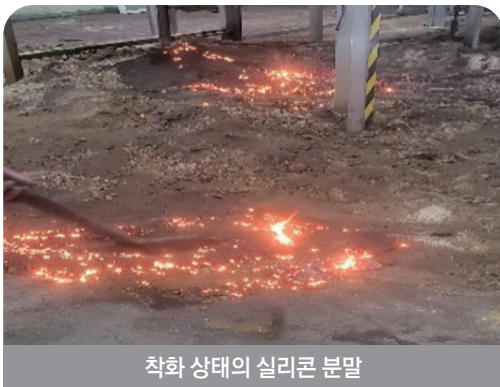
- ② 실리콘 분말은 점화에 매우 민감할 뿐 아니라, 큰 폭발 강도로 인해 금속분진이나 플라스틱 분진에 준하는 화재·폭발 위험성을 가지고 있다. 실리콘 분말에 대한 분진특성 시험 결과 폭발압력상승속도는 372bar/s, 분진폭발지수는 101.1bar·m/s로 분진폭발등급 St 1로 구분되는 것으로 나타났다.

착화 상태의 실리콘 분말

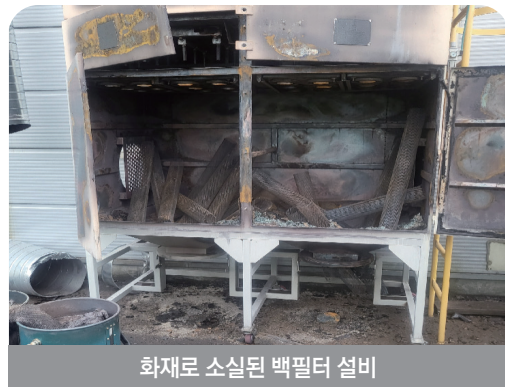
화재로 소실된 백필터 설비
