중대사고
이슈리포트

KOREA OCCUPATIONAL SAFETY & HEALTH AGENCY

작업발판 일체형 거푸집 사고사례 및 대책

분진 화재·폭발 사고 저감 방안

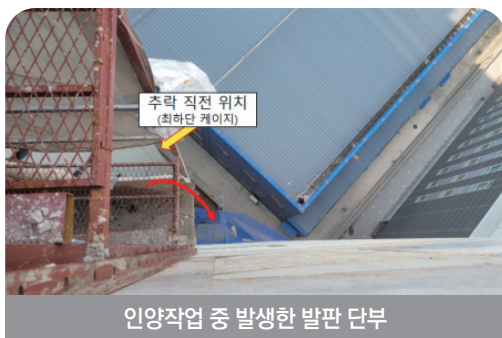
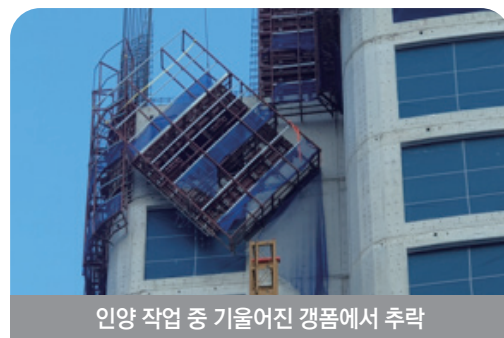
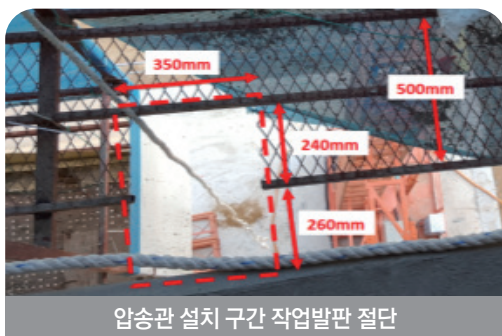
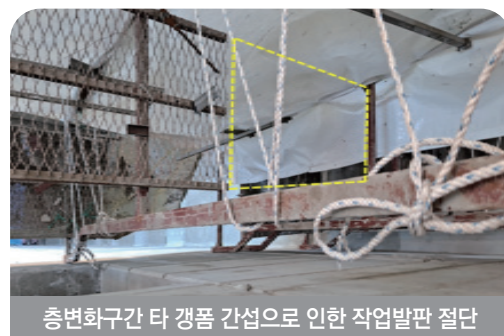
① 발생형태별 세부내용을 살펴보면, 우선 떨어짐의 경우 갱폼 인양·해체과정에서 발생한 작업발판 단부에서 추락 (4건), 인양 작업 중 갱폼이 기울어짐(2건) 등이 있었고, 타워크레인 월브레이싱(3건), 콘크리트 압송관(2건), 층변화구간 인접 갱폼과의 간섭(1건) 등으로 인해 갱폼의 작업발판을 절단하면서 발생한 개구부로 추락한 사고가 총 6건이었다.

구분	인양 작업 중 단부 발생	작업발판 개구부 (절단)	돌풍	작업발판 미고정	기타
발생 건수	6 (26.1%)	6 (26.1%)	3 (13.0%)	2 (8.7%)	5 (21.7%)

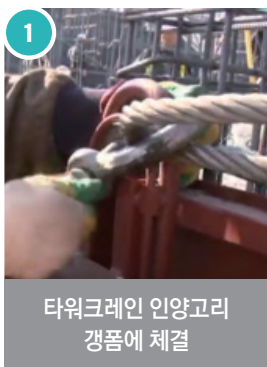
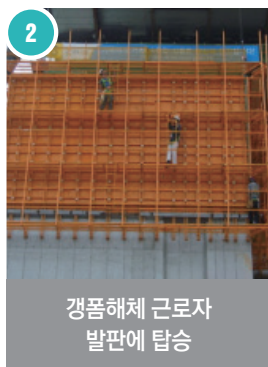
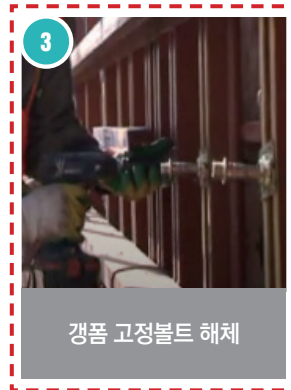
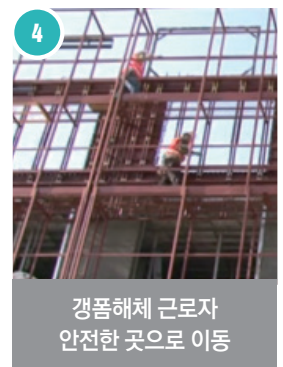
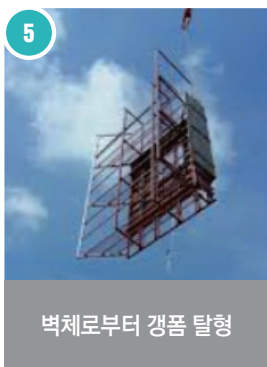
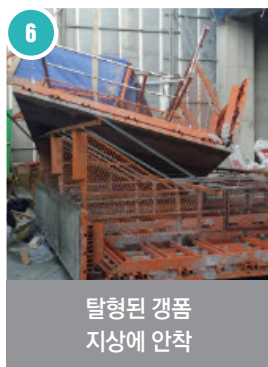
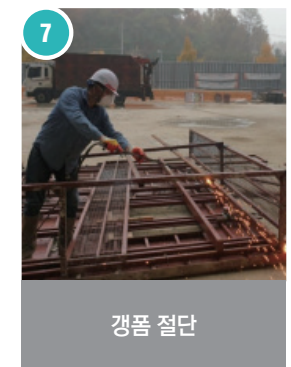
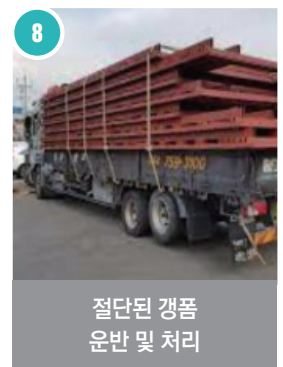
[그림 1] 갱폼 해체공정

- ☑️ 사고현장은 ○○지식산업센터 건축현장으로, 10층 옥상층 외벽에 설치된 작업 발판 일체형 거푸집(갱폼)을 해체하기 위해 갱폼 최하단 작업발판의 단부 부근에서 갱폼을 지지 및 고정하는 볼트를 풀던 중 실족하면서 작업자 1명이 약 50미터 아래 바닥으로 떨어져 사망하였다.
- ☑️ 갱폼 해체공정은 타워크레인에 연결된 인양로프를 갱폼에 체결한 후, 갱폼 작업 발판에 근로자가 탑승하여 갱폼 고정볼트를 해체하고, 근로자는 안전한 곳으로 이동한 후 벽체로부터 갱폼을 탈형, 인양하여 지상에 내리는 순서로 진행된다.

- ☑️ 사고 당일에는 6:50분경 갱폼 해체팀이 현장에 출역하여 갱폼 해체 위치로 이동, 인양용 와이어로프 및 연락용 무전기 등의 이상유무를 선 확인하였고, 당일 작업분량인 총 8개의 갱폼 중 5개를 오전 중 해체하고 점심식사 및 휴식을

실시하였고, 사고발생 시각인 13:24분경 6번째 갱폼을 해체하기 위해 재해자가 갱폼 최하단 발판에 올라가 갱폼 단부측부터 갱폼지지 및 고정용 볼트를 풀던 중 단부에서 떨어져 사망하였다.

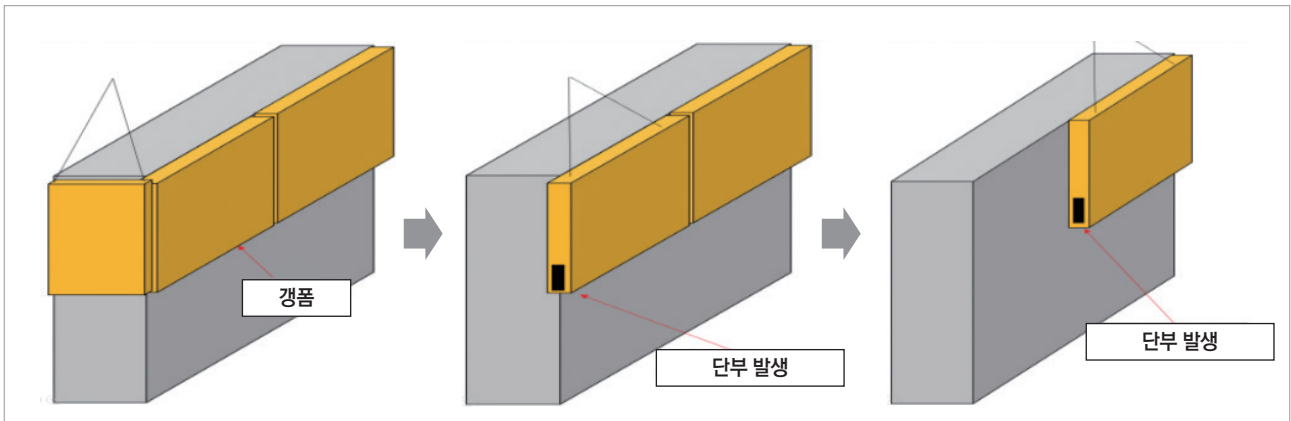
[그림 2] 갱폼 해체 시 단부 형성 과정

- 재해자는 6번 갱폼 최하단 발판 단부로부터 건물 외벽에 설치된 낙하물 방지망 2단을 순서대로 관통하며 떨어진 것으로 파악되며, 5번 갱폼의 탈형으로 인해 6번 갱폼의 단부가 발생하였고, 이 구간에 안전난간 등 방호조치가 이루어지지 않았으며 작업발판 위에 갱폼 고정볼트 및 콘크리트 잔해 등이 혼재하여 이동 시 걸려 넘어질 우려가 높았던 점을 고려할 때, 재해자는 발판 위에 쌓인 폐기물에 걸리는 등의 사유로 인하여 안전난간이 설치되지 않은 갱폼 발판 단부에서 추락한 것으로 추정된다.

- 상기 조사 내용을 토대로 할 때, 갱폼을 설치하거나 해체할 경우, 단부가 연속적·필연적으로 발생하기 때문에 해당 부위에 안전난간 등의 방호조치를 실시하여야 한다.

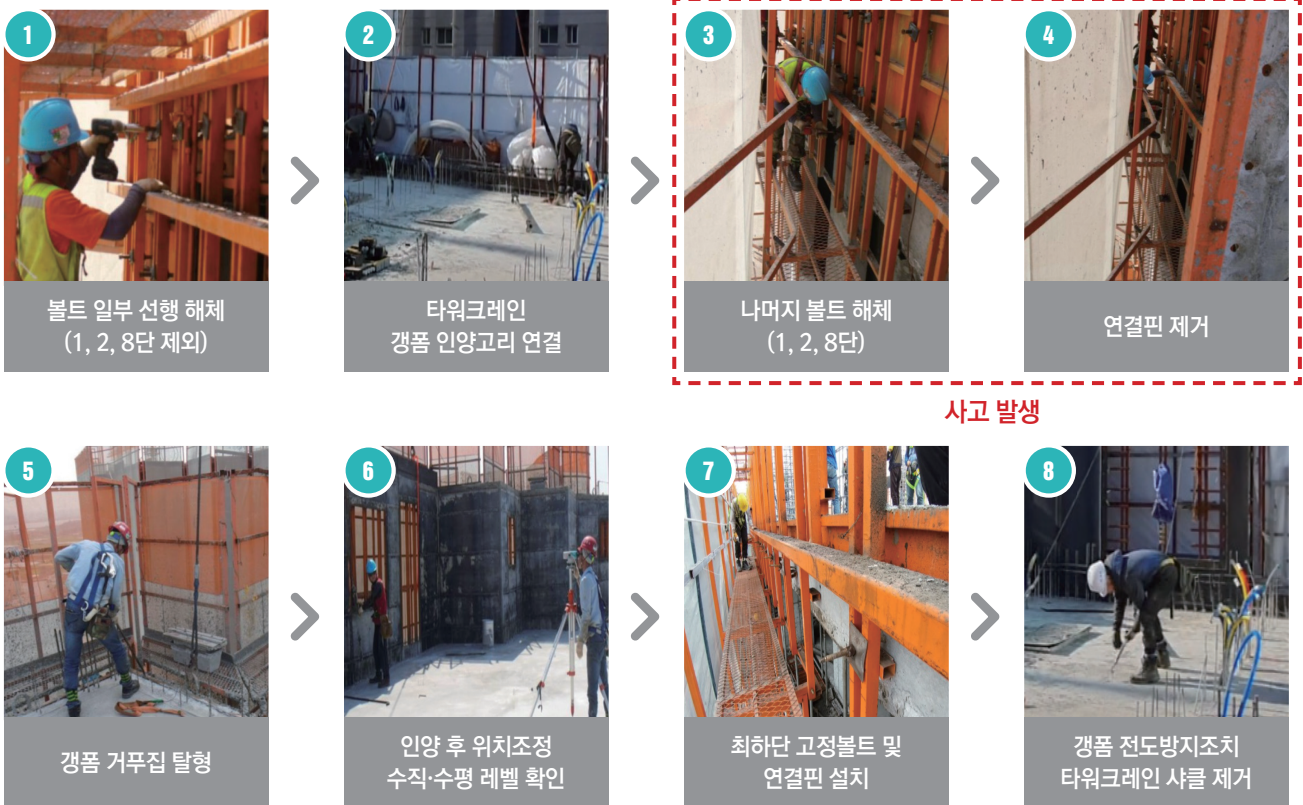
[그림 4] 갱폼 인양작업 절차도

☉ 사고 발생 2일 전 지붕층 바닥 슬래브 콘크리트를 타설하고 양생한 후, 사고 당일 지붕층 상단의 파라펫 시공을 위해 갱폼 인양작업을 실시하였다. 사고 당일 재해자를 포함한 갱폼 작업팀은 해당 동 작업에 처음 투입된 상황이었으며, 당 현장의 갱폼 인양절차는 아래와 같으나, 사고 당시 T/C 인양로프를 갱폼의 인양고리에 연결하기 전 외벽에 고정한 갱폼의 고정볼트 해체 및 연결핀 제거 등 작업을 먼저 실시하면서 사고가 발생한 것으로 추정된다.

- ☉ 사고가 발생한 갱폼 다음 순서로 인양 예정이었던 갱폼의 볼트 해체상태를 확인한 결과, 갱폼의 볼트와 연결핀은 최상단이나 양끝단 일부만 남기고 모두 임의 해체·제거한 상태였고, 사고 갱폼이 설치되어 있던 벽면의 파괴나 볼트 파손 흔적이 없는 것으로 보아(아래 사진 참조) 갱폼 인양작업 시 타워크레인에 갱폼을 매달지 않은 상태에서 볼트를 모두 해체하여 갱폼이 이탈한 것으로 추정된다.

- ☉ 상기 조사내용을 토대로 할 때, 갱폼 인양작업 시에는 갱폼을 인양장비에 매달기 전 지지 또는 고정철물을 미리 해체하지 않아야 하며, 타워크레인 등 인양장비에 매단 후에 안전작업 절차를 준수하여 순차적으로 볼트 해체작업을 실시하여야 한다.

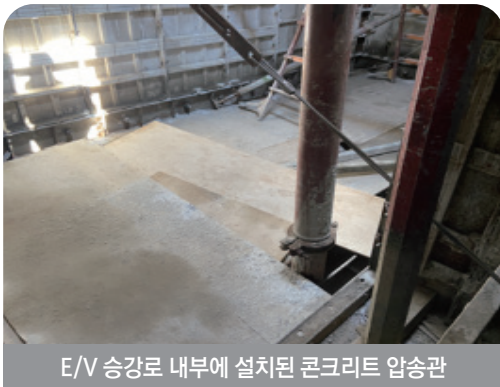
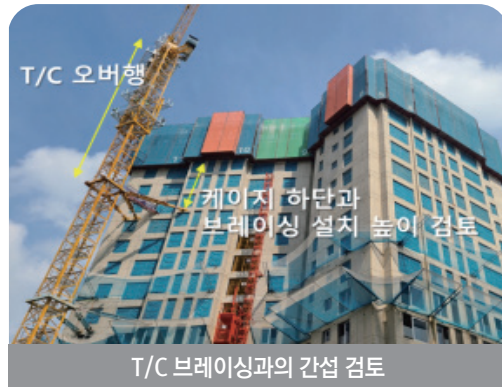
■ 취약 포인트 - 작업발판 절단에 따른 개구부

- ① 압송관의 경우 설치 위치를 건물 외벽에서 E/V 승강로 내부로 변경하여 갱폼과의 간섭을 방지하고, T/C 기종별 오버행에 따른 브레이싱 설치 높이와 케이지 하단의 높이를 사전 검토하여 간섭이 발생하지 않도록 한다.

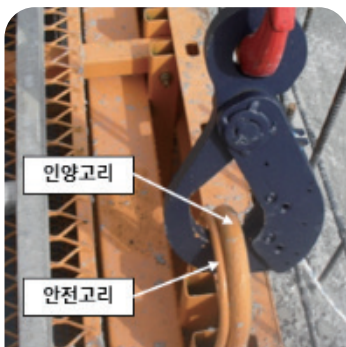
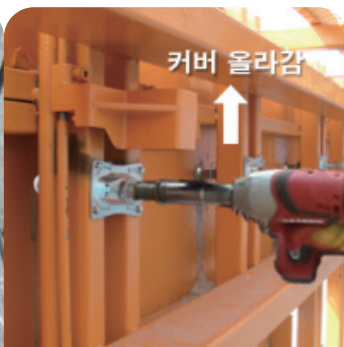
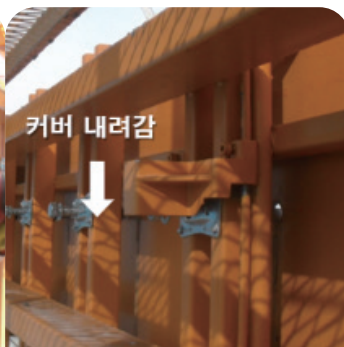
갱품 낙하방지장치 작동원리

- ① 대다수의 현장은 갱폼을 타워크레인에 매달기 전 일부 고정볼트에 대한 선해체를 진행하는 실정이다. 갱폼 구조 검토 시 하단 전단볼트만 설치했을 경우를 고려하기 때문에 폼타이 볼트(거푸집 긴결용)를 선해체하고 상·하단 전단볼트만 존치하여도 구조적으로는 안전하나, 선해체 과정 중 풀어서는 안되는 전단볼트까지 선해체하는 경우 문제가 발생할 수 있다. 하단 전단볼트와 폼타이 볼트를 모두 선해체하는 경우 상단 전단볼트에 L형 앵커가 매립되지 않은 상황이라면 구조적으로 취약하여 탈락 등이 발생할 수 있다.
- ① 일반적인 형태의 갱폼은 상단 전단볼트가 작업발판 및 갱폼 수평보강재에 가려져 있어 갱폼 인양 시 슬래브 위에서 볼트의 존치 또는 선해체 여부를 확인하기 어려우므로 1단 작업발판의 높이를 상단 전단볼트보다 낮게 설치하여 볼트 체결여부 확인을 쉽게하는 오픈형 전단볼트 구조, 갱폼을 타워크레인에 매달기 전 고정볼트를 해체하는 것을 물리적으로 방지하기 위한 갱폼 낙하방지장치 등을 사용하는 것이 갱폼 낙하를 예방할 수 있는 안전대책 중 하나로 볼 수 있을 것이다.
